**M. CH. FRÉMONT**

# EXPLOSION D'UNE CHAUDIÈRE DE LOCOMOTIVE

AUX ABORDS DE LA GARE SAINT-LAZARE, A PARIS

Le 4 juillet 1904, une chaudière de locomotive a fait explosion, aux abords de la gare Saint-Lazare, près du pont de l'Europe et du hall des messageries.

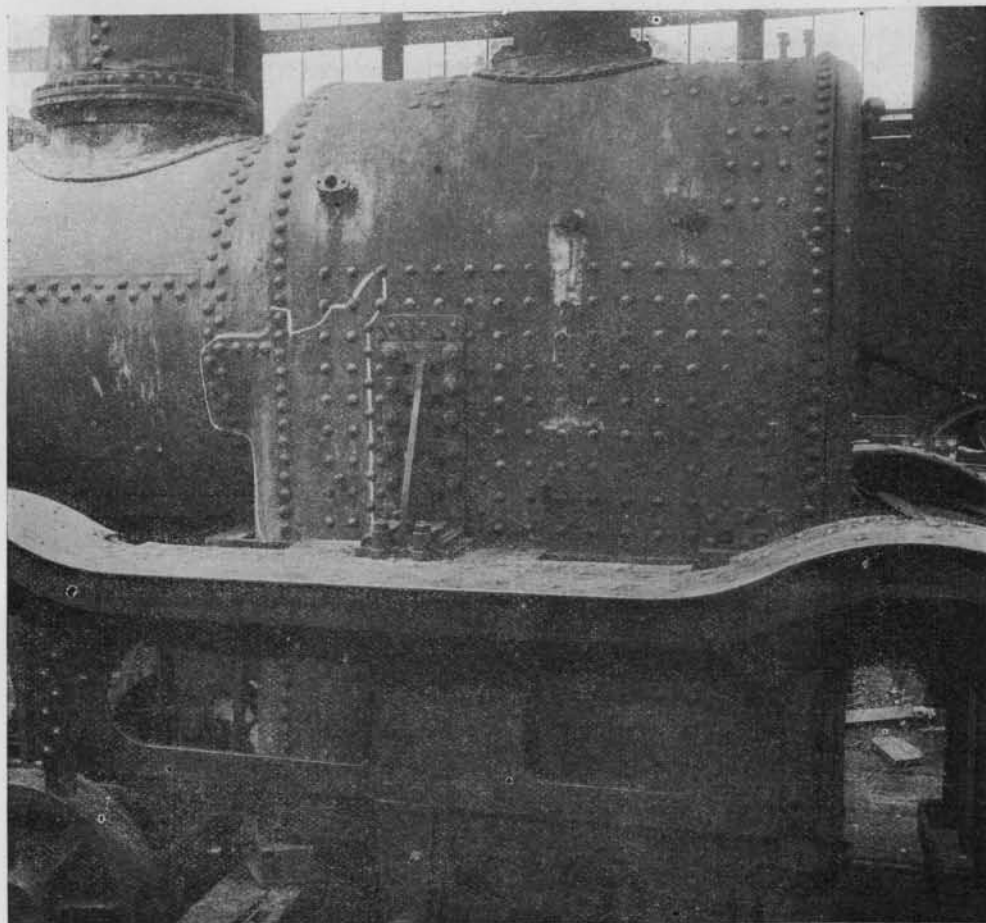
Mon opinion est que la rupture initiale s'est effectuée *au milieu de la hanche et du flanc gauche de la boîte à feu.*

Pour bien préciser cet emplacement de l'avarie initiale, j'ai photographié (fig. 1) une autre chaudière de locomotive absolument semblable à celle qui a été explosée et cela après avoir tracé à la craie le pourtour du morceau que j'indique comme s'étant détaché le premier. Sur cette photographie, la partie inférieure du *panneau* (j'appelle ainsi ce morceau qui s'est détaché le premier pour le distinguer par la suite, parmi tous les autres débris) est cachée par le longeronnet.

Fig. 1. — Photographie montrant sur une chaudière de locomotive semblable à celle qui a fait explosion, l'emplacement de l'avarie initiale, au milieu de la hanche et du flanc gauche de la boîte à feu.

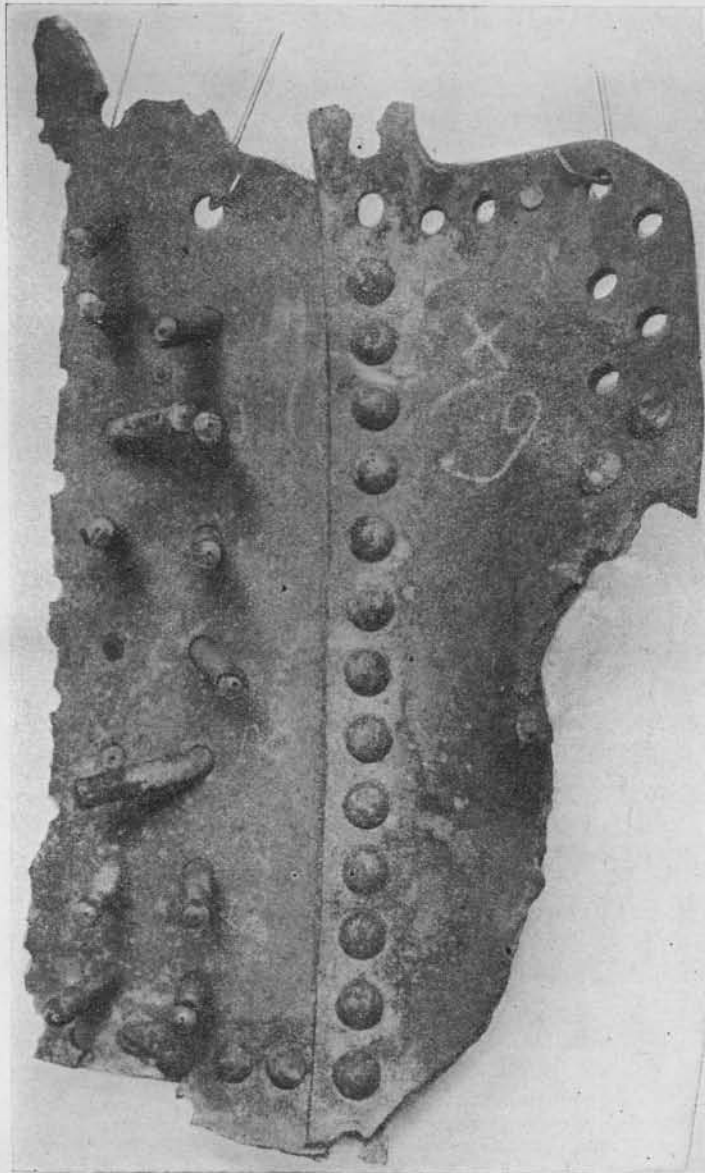
Les fig. 2 et 3 sont les photographies de ce panneau d'abord vu de l'intérieur de la chaudière et ensuite vu de l'extérieur.

La plus grande longueur de ce panneau est de 1 mètre environ et sa largeur de 0<sup>m</sup>,60 environ ; son poids est de 64 kilogrammes.

Il a été projeté *à gauche* de la locomotive et a pénétré par le toit, dans la maison sise rue de Rome, n° 50.

Fig. 2. — Photographie du panneau vu de l'intérieur de la chaudière.

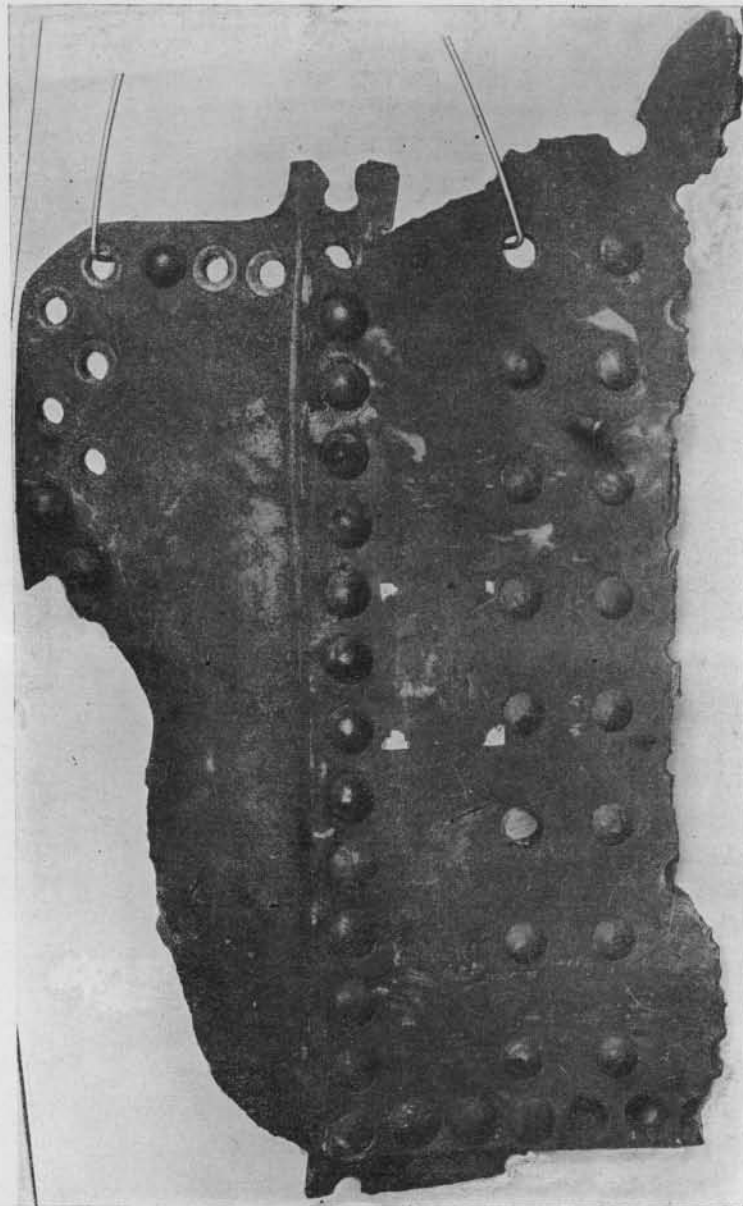
Fig. 3. — Photographie du panneau vu de l'extérieur de la chaudière.

loin; mais alors la poche d'affaissement ne se serait pas produite parce qu'il n'y aurait plus eu une pression suffisante et cette rupture par dislocation aurait déformé le panneau, or il a été retrouvé dans le grenier du 50 de la rue de Rome, sans avoir subi la moindre déformation.

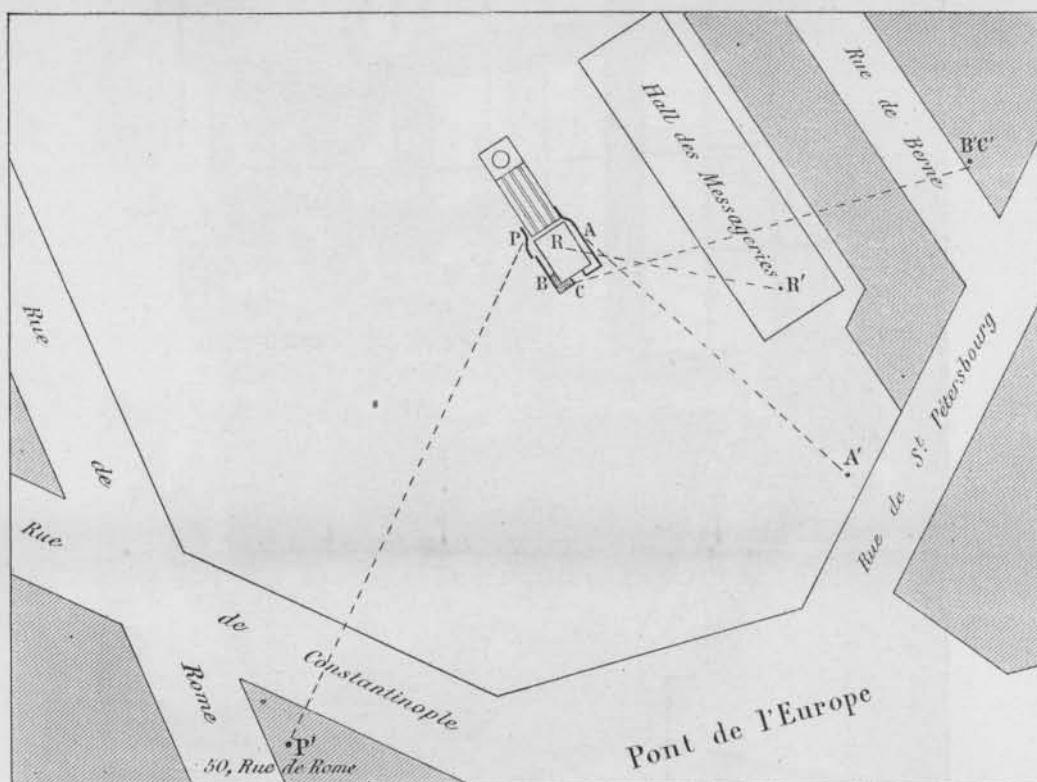
La figure 4 montre le schéma des différentes directions suivies par les principaux morceaux de la boîte à feu.

Tout l'ensemble de la boîte à feu ayant été projeté à *droite*, quand, *seul*, le panneau a été projeté à *gauche*, on est en droit de conclure que ce panneau s'est détaché avant la rupture des parties voisines, sinon il aurait accompagné la boîte à feu dans sa projection à *droite*, aucune force nouvelle ne pouvant se produire dans le trajet pour modifier notablement la trajectoire résultant de l'explosion.

Fig. 4. — Schéma montrant les différentes directions suivies par les principaux morceaux de la boîte à feu.

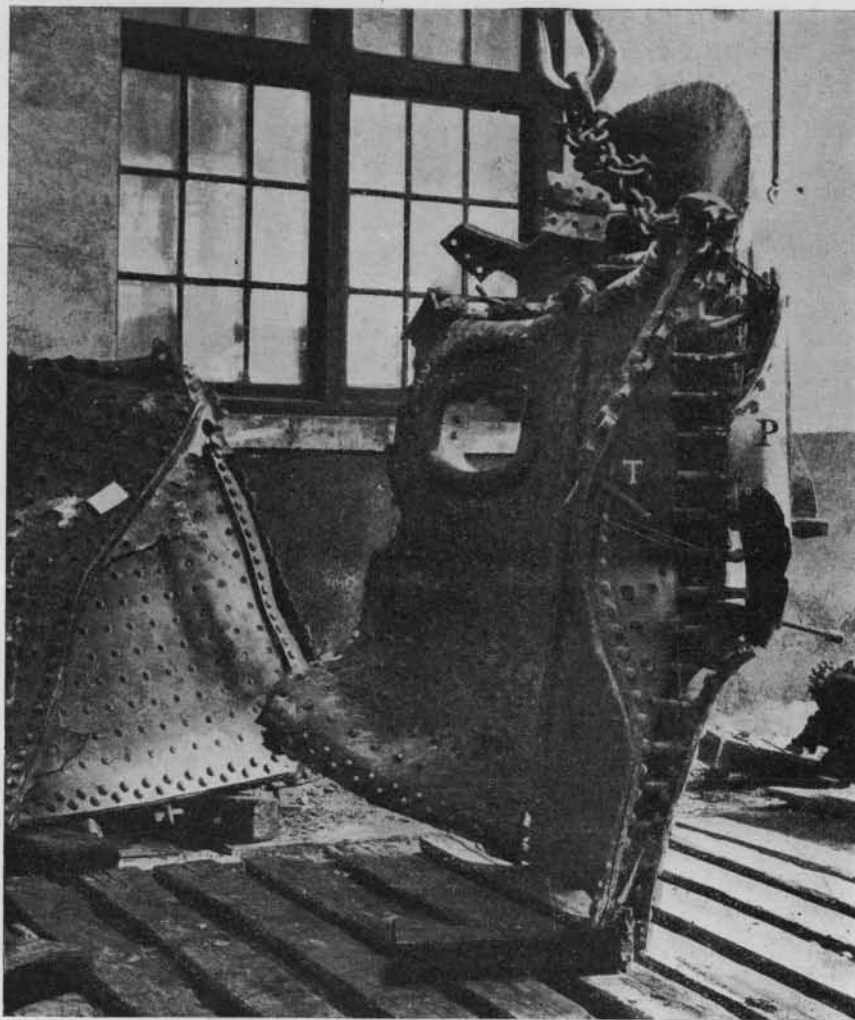
La figure 5 est la photographie d'une vue latérale du flanc gauche de la boîte à feu, le panneau projeté ayant été momentanément remis à sa place pri-

mitive, on constate en T l'affaissement en forme de poche de toute la partie du foyer en cuivre en regard du panneau détaché.

Fig. 5. — Vue latérale du flanc gauche de la boîte à feu, le panneau projeté ayant été remis à sa place.

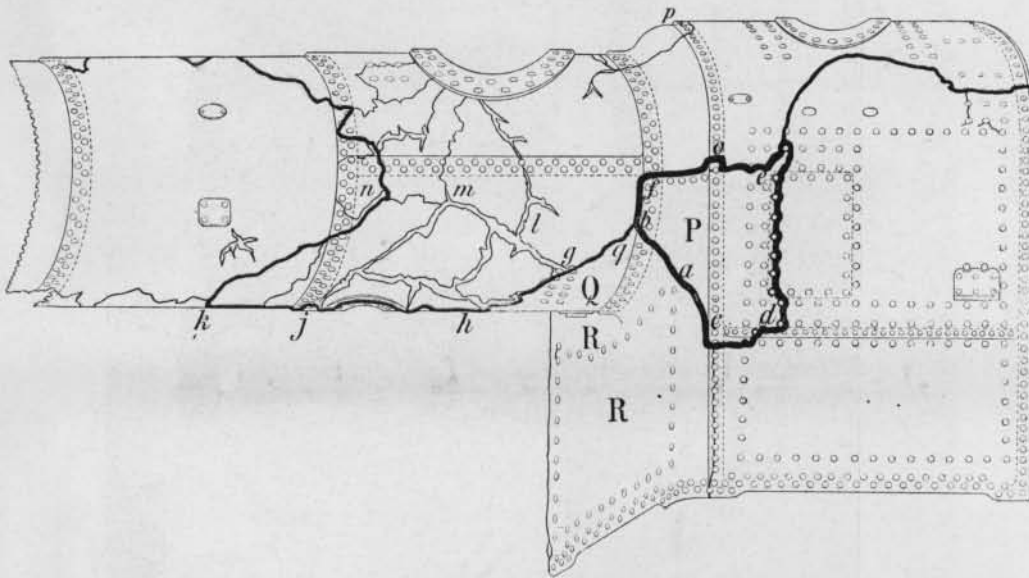
dière, donnant le tracé des ruptures des tôles. La fissure initiale, cause de la rupture, se trouvait dans la région *a* du panneau *abcdef*, la déchirure initiale s'est faite à gauche et en bas du panneau, c'est-à-dire suivant le bord *abcd*.

Fig. 6. -- Vue schématique et en perspective donnant le tracé des ruptures des tôles de la chaudière.

La déchirure de la virole arrière amorcée par la rupture de la hanche et effectuée dans la partie toute voisine et la plus faible, à la pince, comme il vient d'être expliqué, s'est continuée par les parties de moindre résistance, atteignant les points de faiblesse de la chaudière, passant d'abord en *g* (fig. 6) par les trous des rivets d'attache des tirants et suivant à peu près la génératrice inférieure *h*, *j*, *k*.

La virole arrière s'est alors déroulée, frappant violemment sur le bord de la roue voisine, ce qui fit fragmenter la tôle suivant l'arc *g*, *l*, *m*, *n*, *k*.

Or la partie inférieure arrière du corps cylindrique Q (fig. 6), rompue suivant les trous des rivets d'attache des tirants, étant restée solidaire de la plaque avant R du foyer, en forme de console triangulaire et rencontrant la plaque tubulaire et l'extrémité arrière du faisceau tubulaire, fit retourner celui-ci bout pour bout.

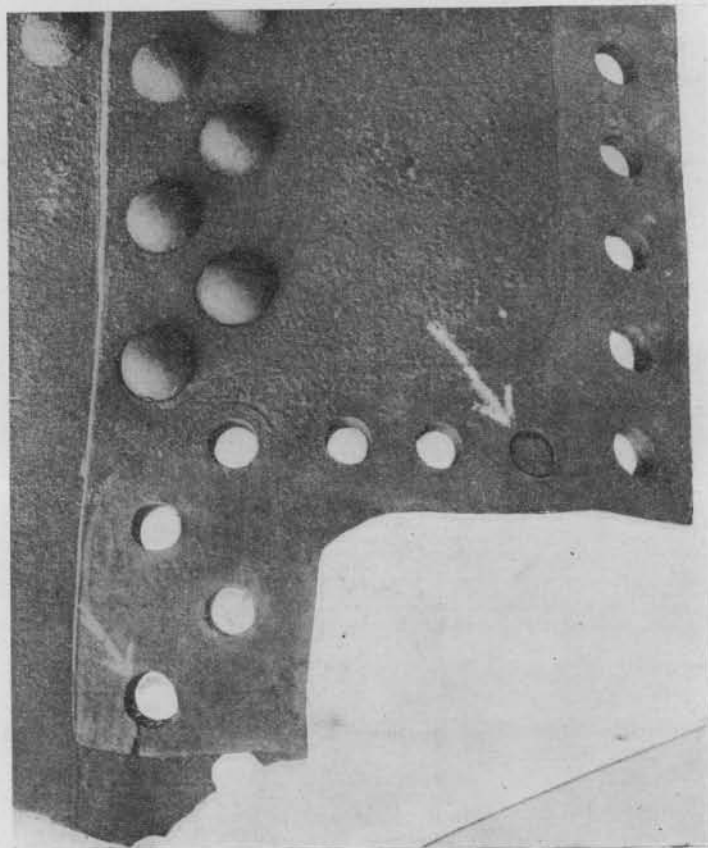
Dès que la rupture de la hanche a atteint le point *b*, la virole arrière s'est trouvée brusquement affaiblie localement dans cette partie, c'est ce qui a occasionné la déchirure de la partie faible sous la pince de la hanche (fig. 7).

Fig. 7. — Pince de la hanche côté gauche, par où s'est effectuée la déchirure de la virole arrière.

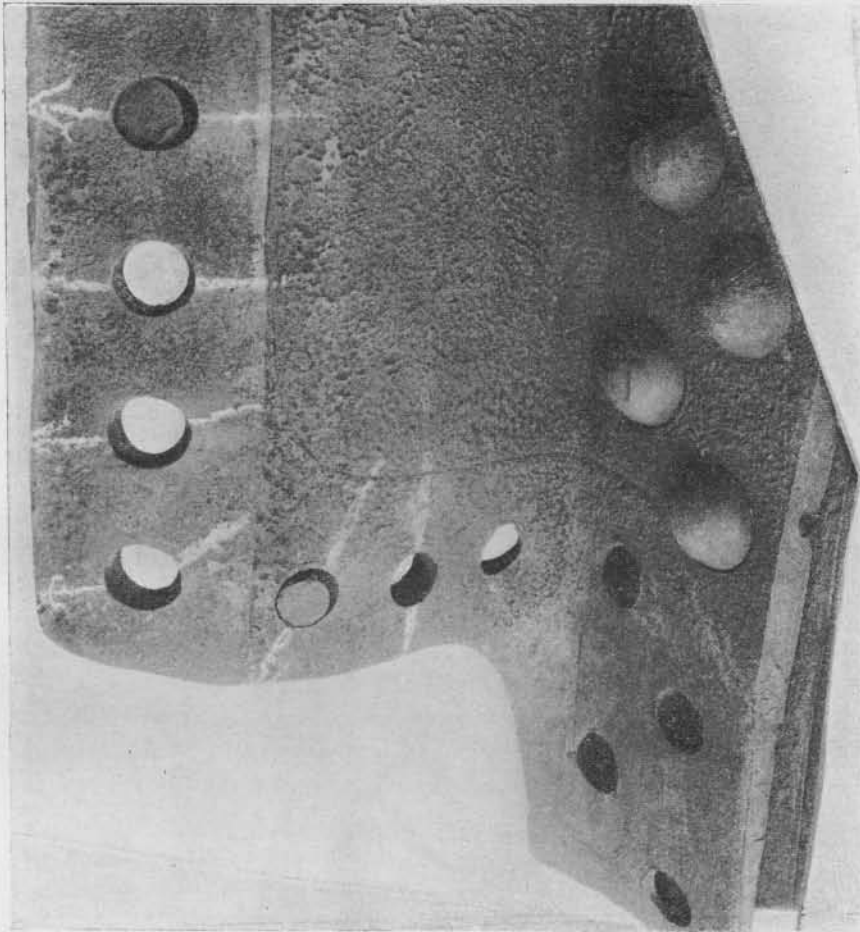
arrivé à la pince au milieu du flanc droit, ce ne fut plus un rivet, mais une dizaine de rivets qui résistèrent à la fois (fig. 8).

Fig. 8. — Pince de la hanche côté droit.

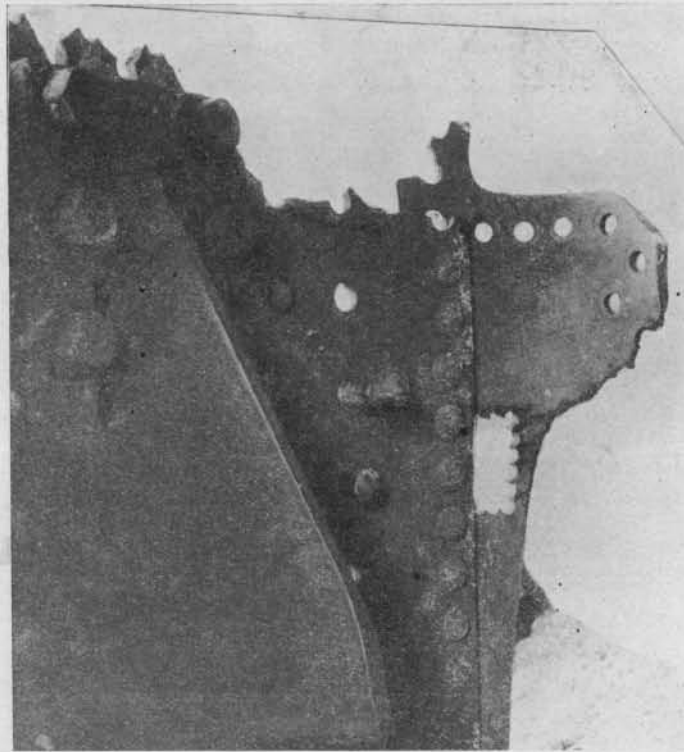
La résistance opposée fut alors suffisante pour faire cesser l'arrachement de cette clouure verticale du flanc droit de la boîte à feu et la déchirure se continuant alors horizontalement par les parties les moins résistantes (fig. 9); le flanc droit fut alors arraché et projeté horizontalement en arrière de la locomotive sur le pont de l'Europe.

Fig. 9. — Hanche et flanc droit où s'est effectuée la déchirure horizontale.

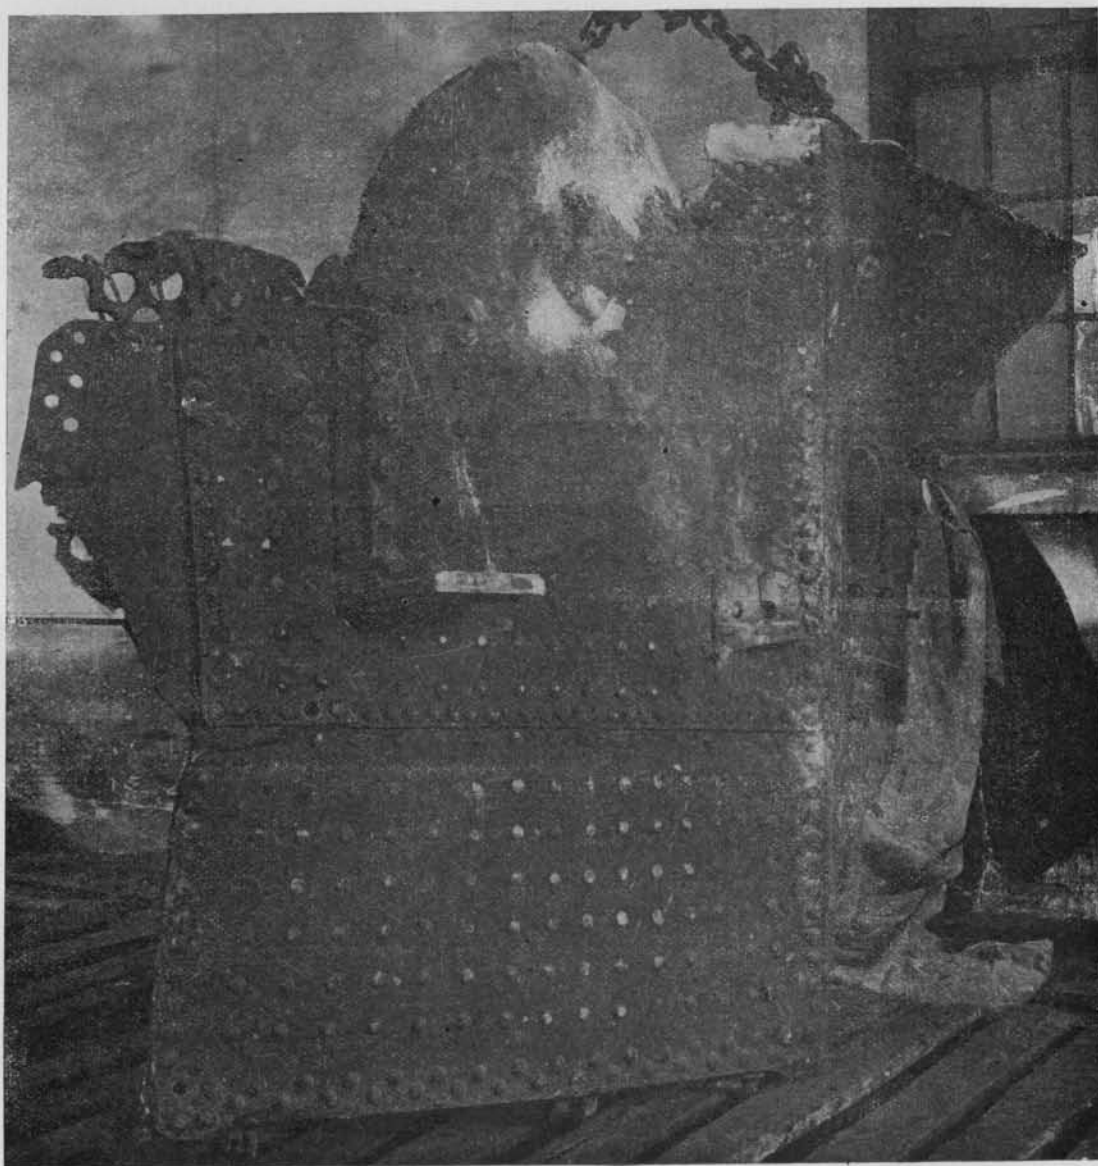
Fig. 10. — Flanc gauche de la boîte à feu, le panneau projeté ayant été remis à sa place.

une déchirure s'est effectuée, se continuant sous l'effort dynamique, jusqu'à la rencontre du flanc gauche; or ce flanc gauche (fig. 10) était composé, par suite

d'une réparation effectuée antérieurement, de deux tôles en fer, celle du bas ayant le sens du laminage placé horizontalement, et celle du haut ayant le sens du laminage placé verticalement, l'endroit du flanc gauche rencontré par la déchirure de la hanche se trouve près de la pince de la tôle inférieure, dans la partie d'accostage des trois tôles.

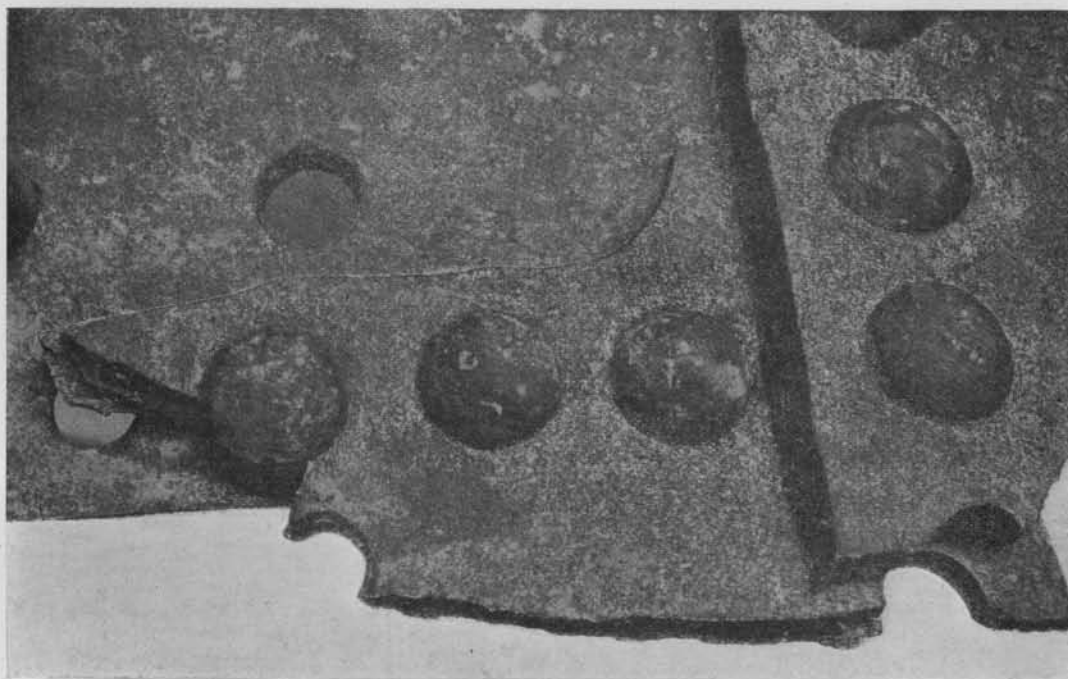
Cette partie de la tôle inférieure (fig. 11), affaiblie par la présence de trous de rivets et d'entretoises, et ne présentant qu'une faible résistance vive, par suite

Fig. 11. — Partie gauche et inférieure du panneau, vue de l'intérieur de la chaudière.

de la fragilité du métal et de la direction des fibres, céda sous l'effort dynamique.

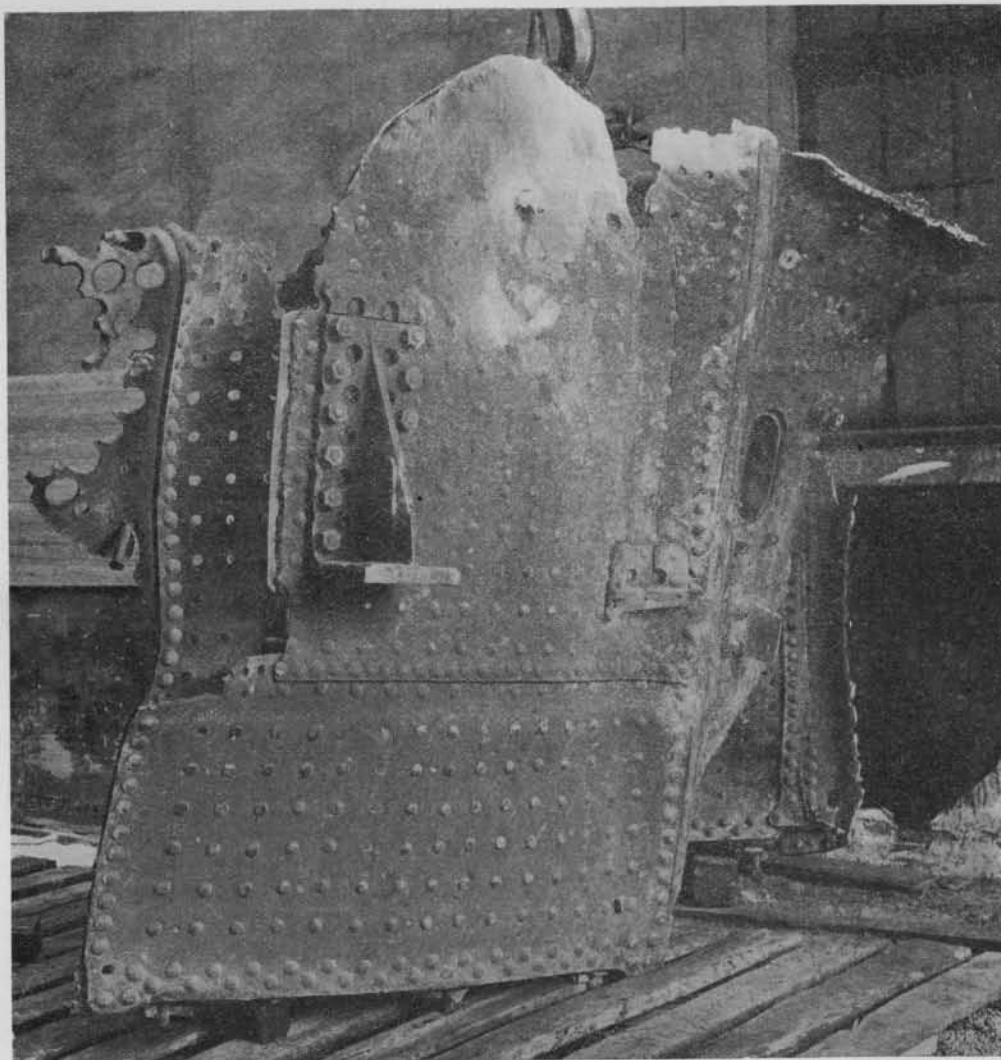
Le panneau, alors détaché sur une partie de son pourtour, ne fut plus retenu à ce moment que par la partie droite verticale qui ne put résister au pliage, le métal, déjà fragile, étant dans cette partie considérablement affaibli par suite de la direction du sens du laminage coïncidant avec la direction du pliage et de la présence de nombreux trous de vis rivées (fig. 12).

Fig. 12. — Photographie du flanc gauche de la boîte à feu, montrant l'emplacement du panneau projeté.
